Rapport de la sous-mission A-2

" PRESENTATION DE L'ENSEMBLE DES OUVRAGES ET EQUIPEMENTS D'ASSAINISSEMENT DANS LA ZONE DU PROJET "

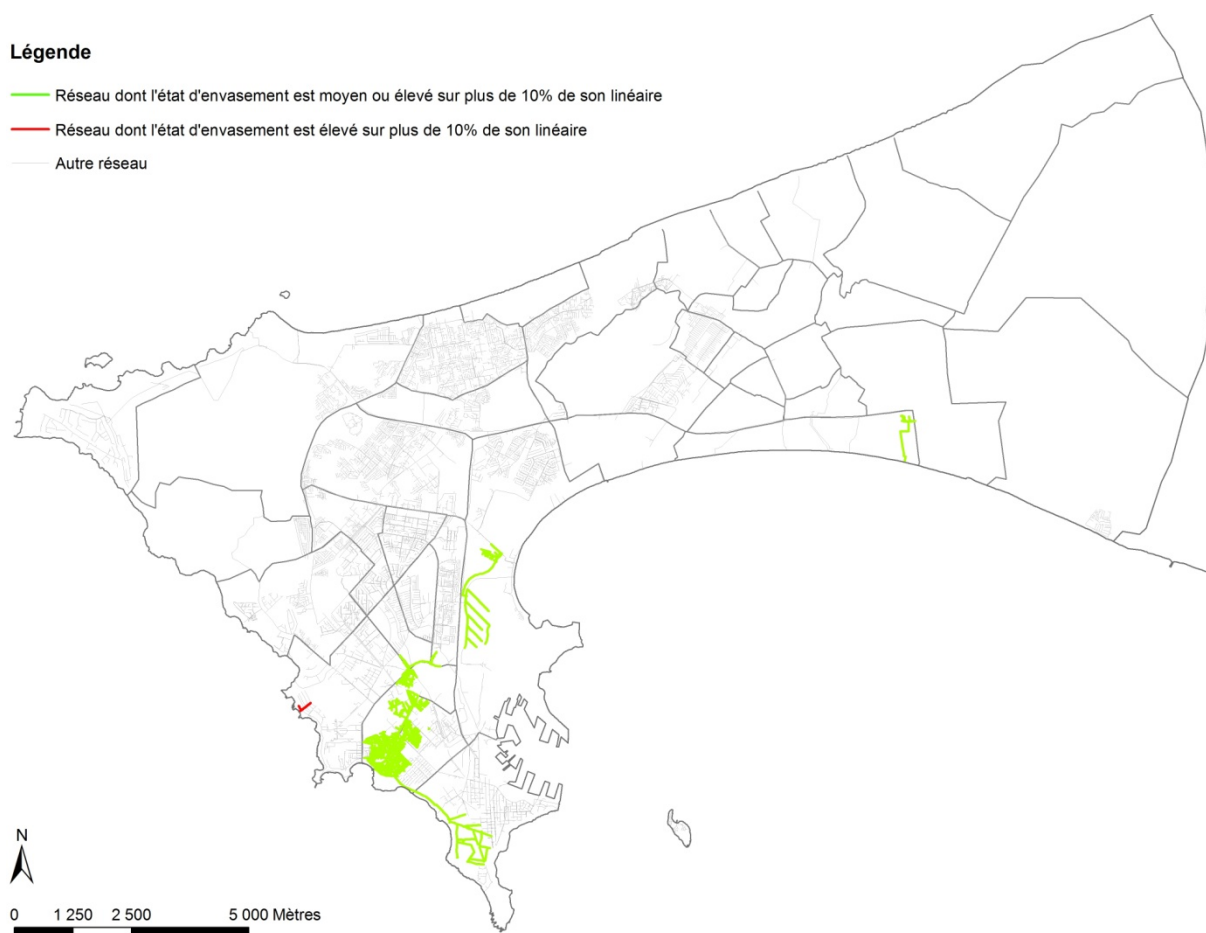
Localisation des collecteurs dont l'envasement moyen est le plus élevé.

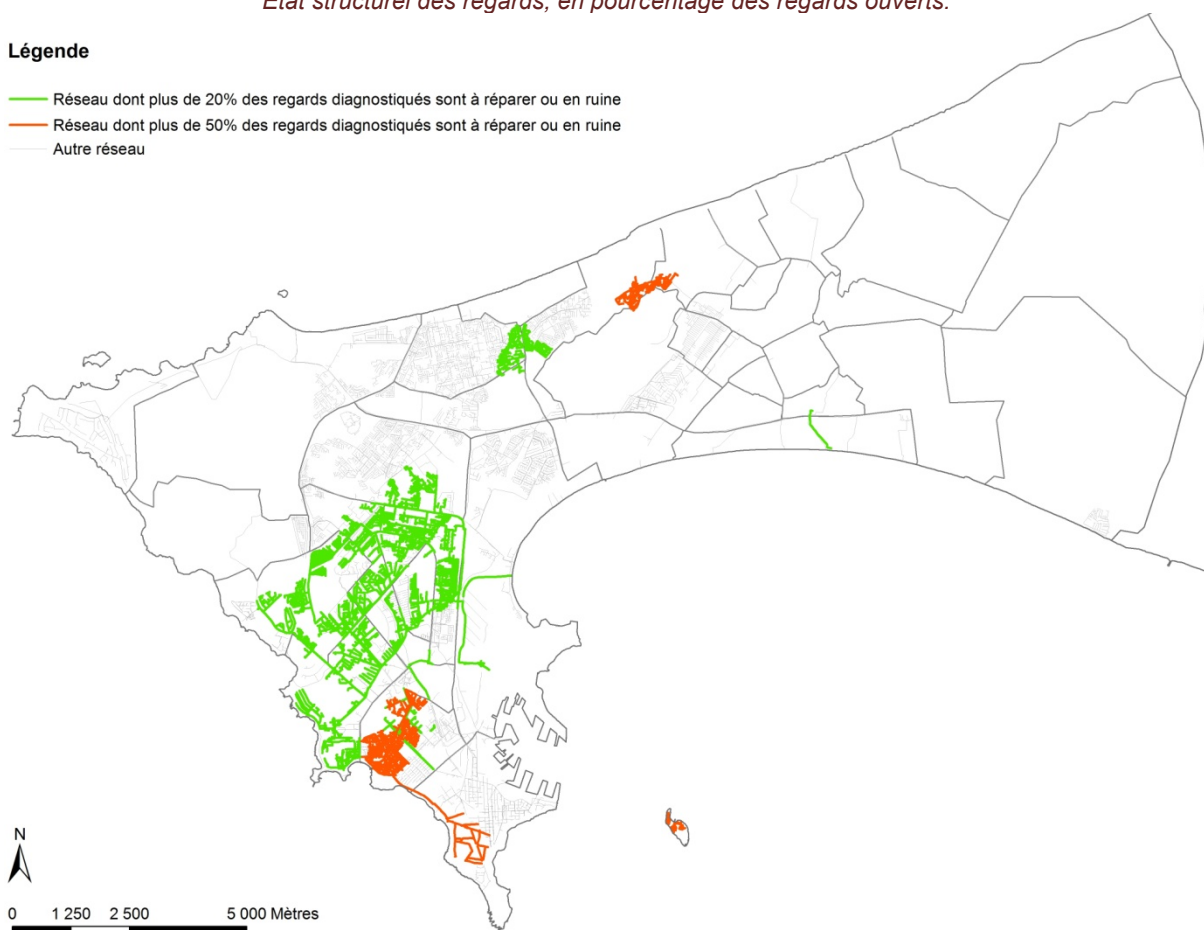
Localisation des collecteurs dont l'état physique moyen des regards est le moins bon.

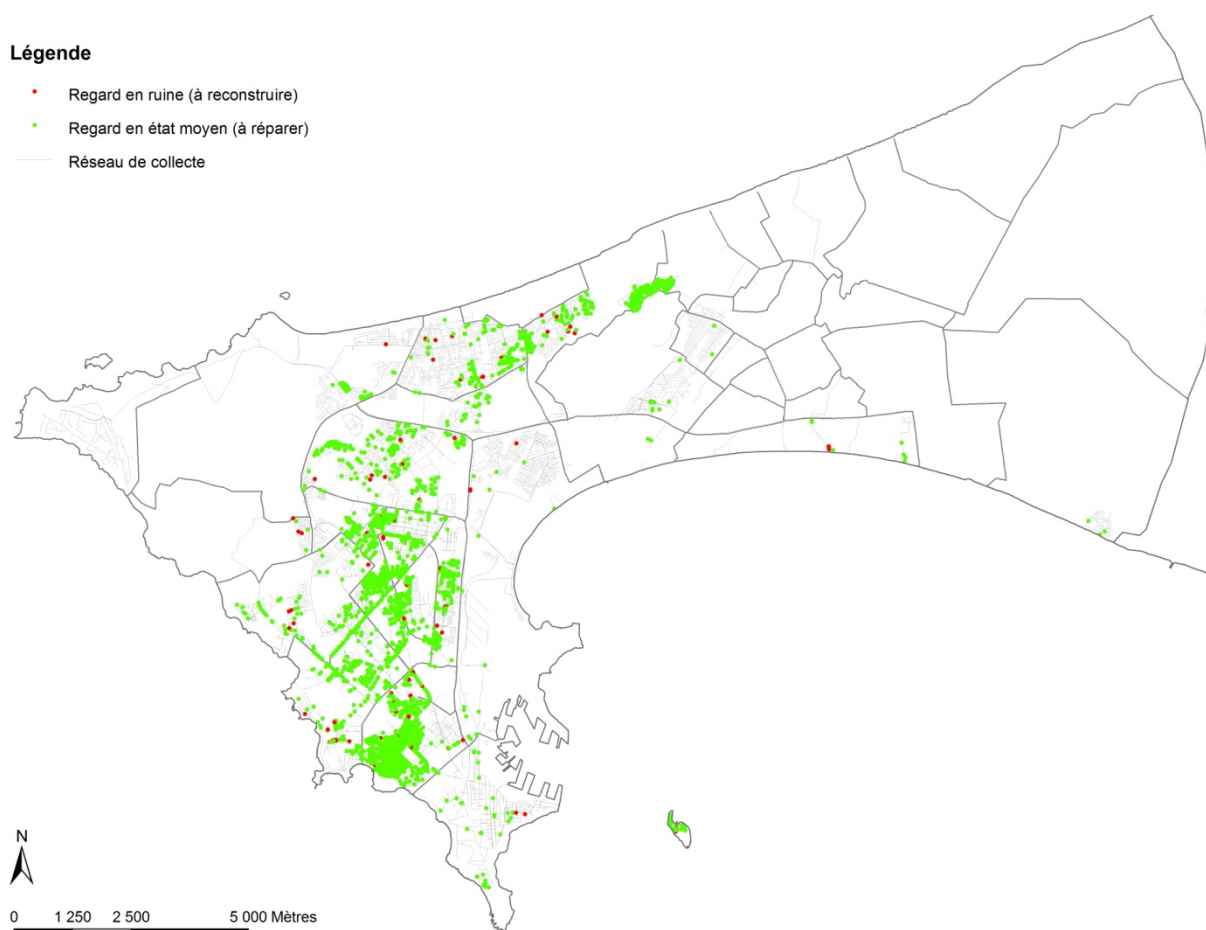
Localisation des regards en état moyen et des regards en ruine.

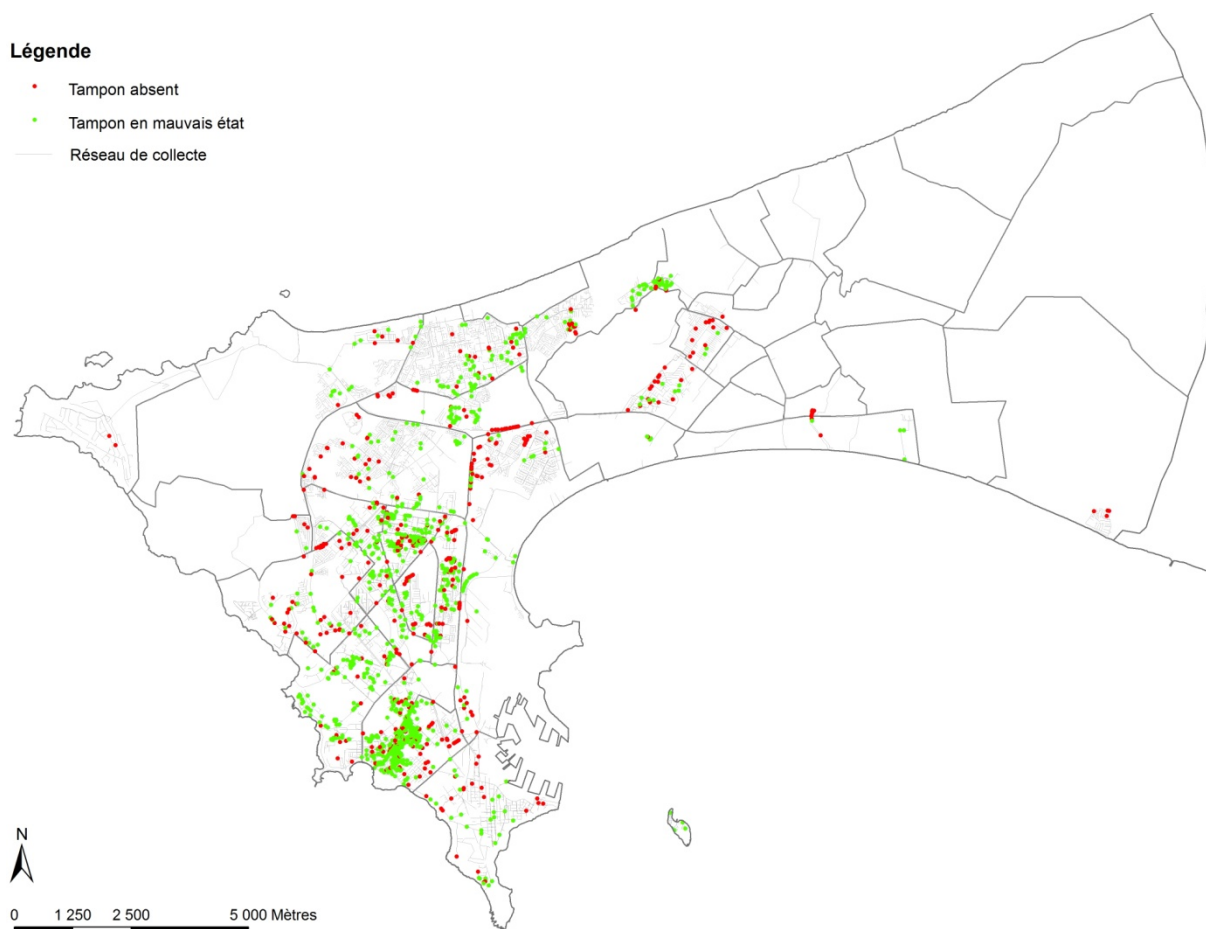
Localisation des regards dont le tampon est en mauvais état ou absent.

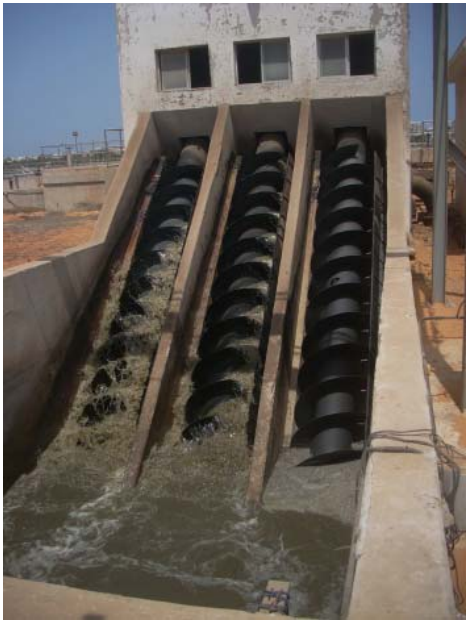
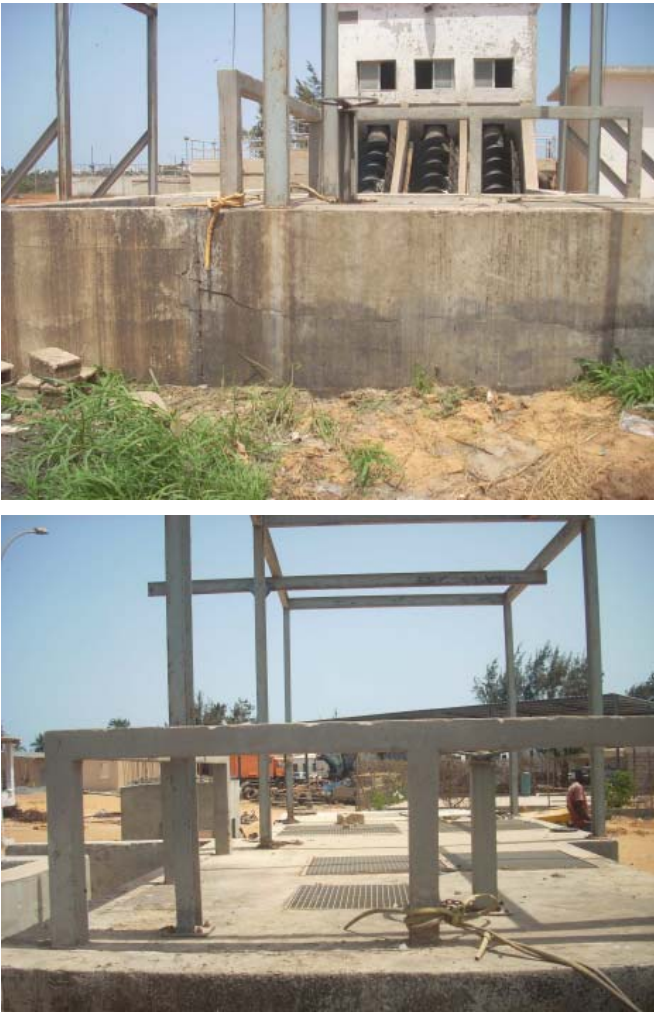
<p>Etat visuel du GC</p>	<p>Ouvrage en béton armé – parement extérieur et intérieur des bétons (partie visible) – Etat abîmé mais pas dégradé</p> <p>Suintement observé sur la bêche supérieure du poste (au niveau de la pénétration de la conduite de refoulement des pompes de secours de relevage dans la bêche supérieure)</p>
<p>Etat visuel équipement / câblage / armoire de commande et instrumentation</p>	<p>Les vis ne sont visuellement pas corrodées, les moteurs des vis n'ont pas pu être inspectés (le local était verrouillé)</p> <p>Les pompes immergées n'ont pas pu être inspectées.</p> <p>Le monorail de manutention des pompes est hors service.</p>

<p>Vue générale des trois vis de relevage avec le local des moteurs en arrière plan</p>	<p>Photo supérieure : Vue des parements des bétons</p> <p>Photo inférieure : Vue des portiques de manutention</p>

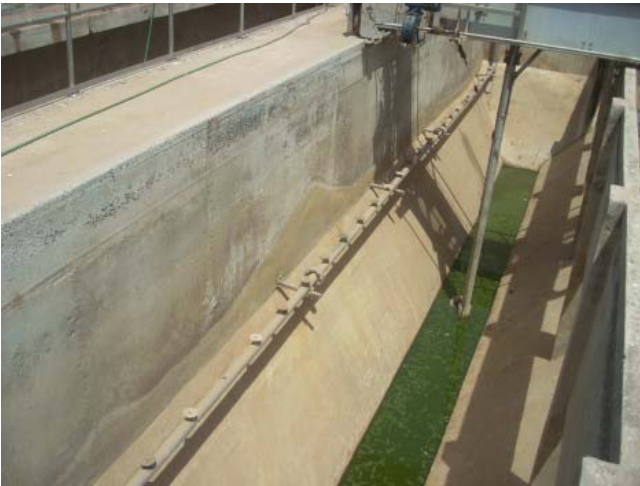
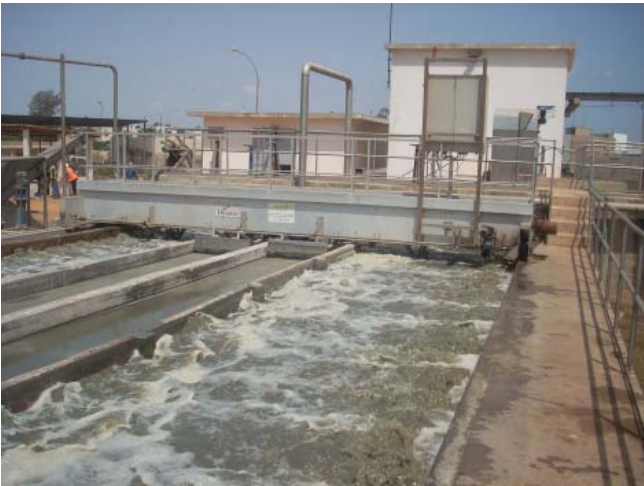
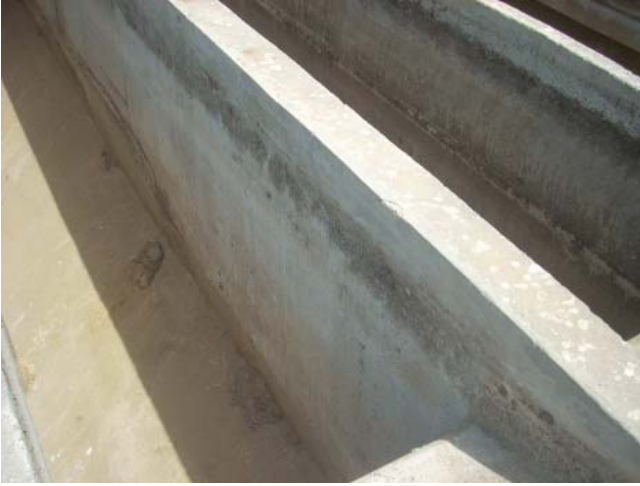
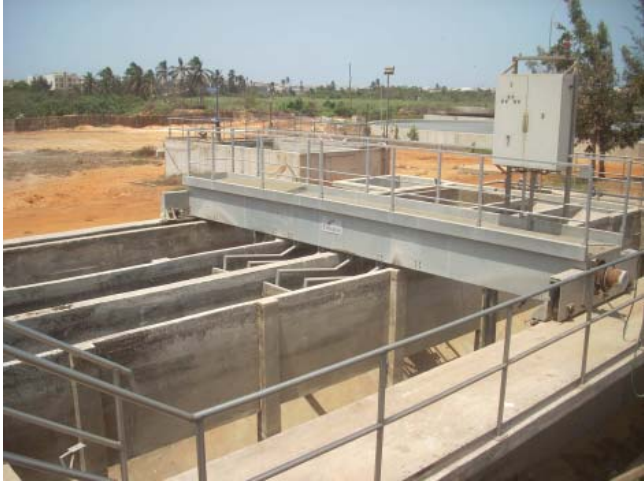
Etat visuel du GC	Ouvrage en béton armé – voiles des canaux bétons non dégradés
Etat visuel équipement / câblage / armoire de commande et instrumentation	Poste neuf de suppression de l'air équipé de 3 DELTA BLOWER de chez AERZEN (avec équipements de manutention) 1 ^{er} Pont racleur en fonctionnement : Partie visible peu corrodée 2 ^{eme} pont racleur à l'arrêt : Peu corrodé excepté moteur d'entraînement Classificateur : Equipement en état de fonctionner Vannes d'isolement : Equipements peu corrodés

Etat des bétons de la file hors service	Photo supérieure : File en fonctionnement Photo inférieure : File à l'arrêt
CONCLUSION	1 ^{er} pont en surcharge hydraulique, les graisses flottées entraînées vers les ouvrages en aval 2 ^{eme} pont à remettre en fonction le plus rapidement possible

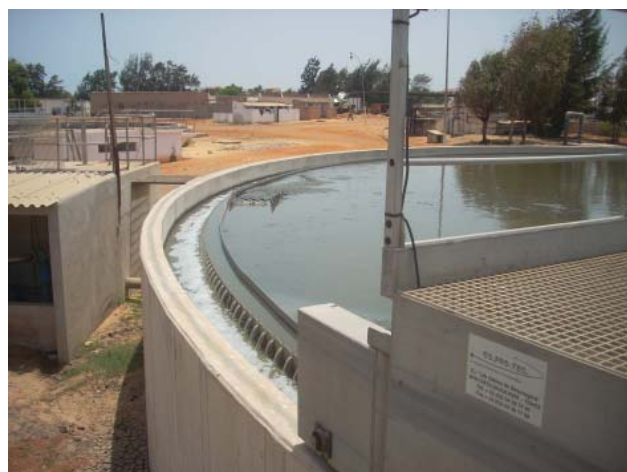
Etat visuel du GC	Neuf
Etat visuel équipement / câblage / armoire de commande et instrumentation	Pont racleur en fonctionnement et neuf Pompes d'extraction des boues primaires : 1 pompe sur les deux en marche Garde-corps et caillebotis manquant sur le regard de rejet du décanteur

Etat des bétons

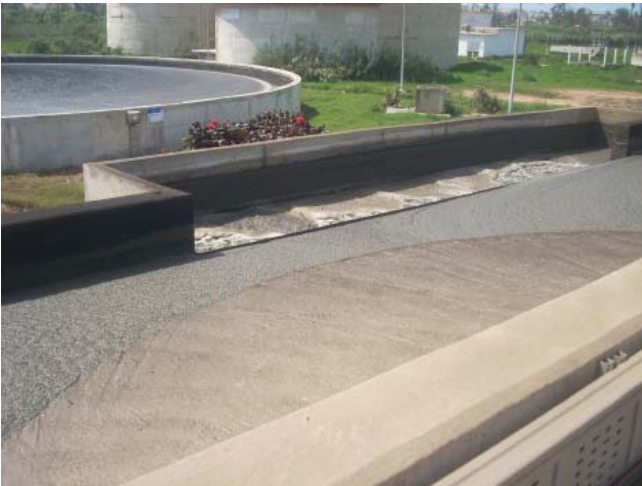
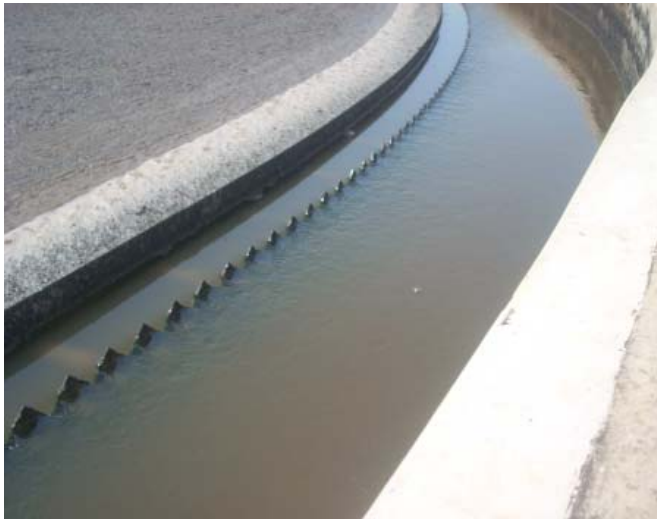
<p>Absence de bassin de dégazage en sortie de bassin d'aération</p>	<p>Surverse noyée des goulottes périphériques des clarificateurs et départ de boue lié à la surcharge hydraulique et l'arrêt prolongée de l'extraction des boues</p>

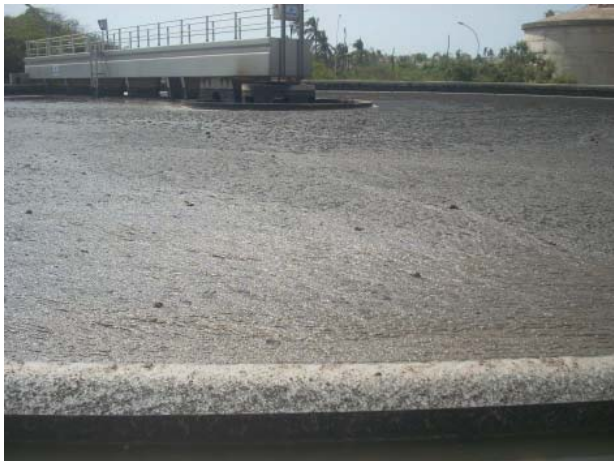
<p>Débordement de boue de la bache de pompage commune de recirculation et d'extraction des boues</p>	<p>Accumulation des boues dans le clarificateur</p>
<p>CONCLUSION</p>	<p>Etat général : correct (les ouvrages sont neufs). La file biologique est sollicitée au-delà de sa capacité nominale, les surverses finales des clarificateurs sont complètement noyées. Cet état s'était aggravé, le jour de la visite, par l'absence d'extraction des boues. Il est impératif de limiter l'alimentation de la file F2 à sa capacité nominale de 8 300 m³/j en favorisant le by-pass du surplus au niveau du répartiteur N°1</p>

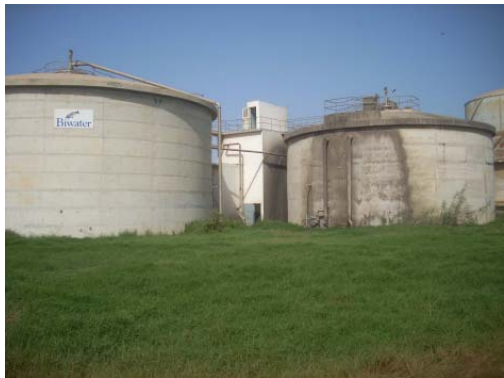
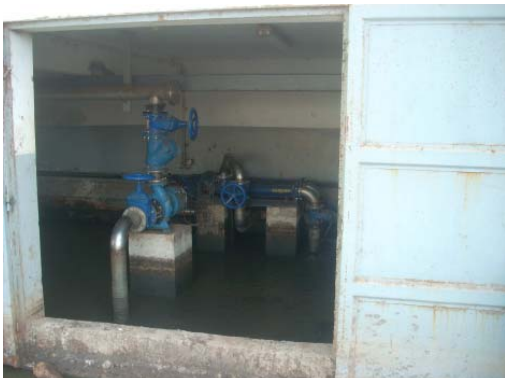
Etat visuel du GC	Non inspecté
Etat visuel équipement / câblage / armoire de commande et instrumentation	Local des échangeurs des pompes de recirculation complètement inondé 1 compresseur à gaz hors service

Zone de débordement du digesteur transformé en épaisseur	Local des échangeurs, des pompes d'alimentation et de recirculation inaccessible car inondé

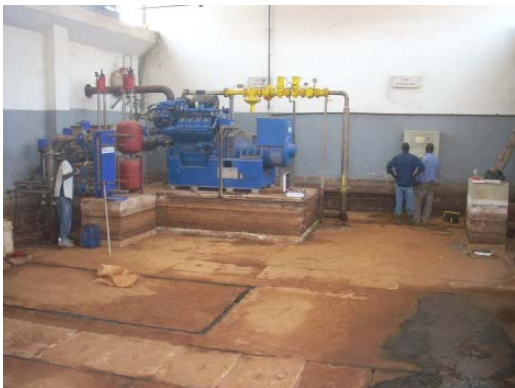
Cloche métallique du stockeur de gaz avec traces de corrosion	Local du moteur à gaz

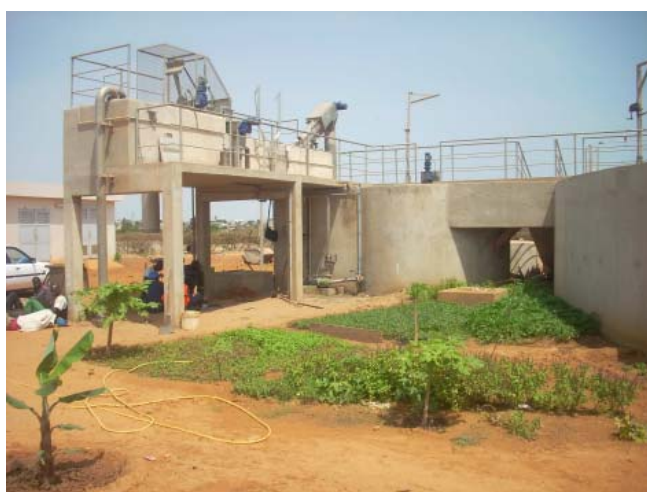
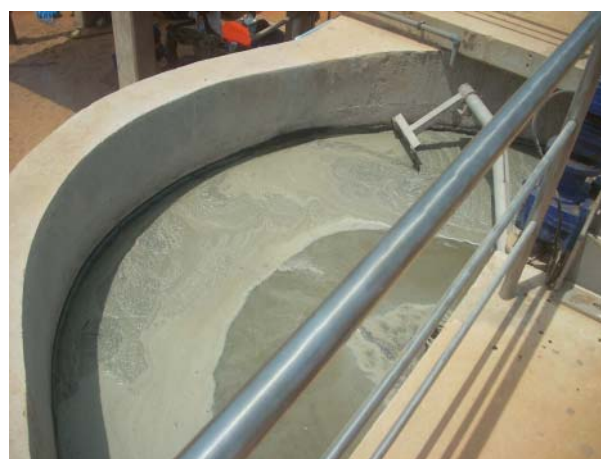
Etat visuel du GC	Etat RAS
Etat visuel équipement / câblage / armoire de commande et instrumentation	Dégrilleurs 40 mm et 6 mm, classificateur, pompes à sable, soufflante : RAS Aeroflot et racleur en fonctionnement avec une bonne répartition des bulles à la surface Présence de graisse à la surface du déshuileur

Vue d'ensemble prétraitements	Vue du dessableur (raclage des graisses)
