Rapport de la sous-mission A-2

" PRESENTATION DE L'ENSEMBLE DES OUVRAGES ET EQUIPEMENTS D'ASSAINISSEMENT DANS LA ZONE DU PROJET "

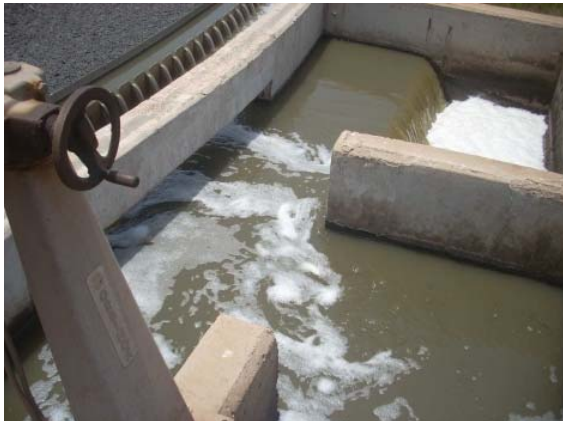
Pompage boues primaires

<p>Accumulation de boue en surface de l'ouvrage</p>	<p>Regard de rejet des eaux décantées (avec présence de mousse et effluents encore très chargés)</p>
<p>CONCLUSION</p>	<p>Etat général : RAS</p> <p>Cependant, compte tenu de la part particulaire importante généralement rencontrée dans les effluents sénégalais, les rendements des décanteurs sont élevés avec une production de boues primaires relativement importante. Il est donc impératif <u>de disposer en permanence</u> de la globalité de la capacité d'extraction. Un moteur de pompe en secours magasin devient donc impératif.</p>

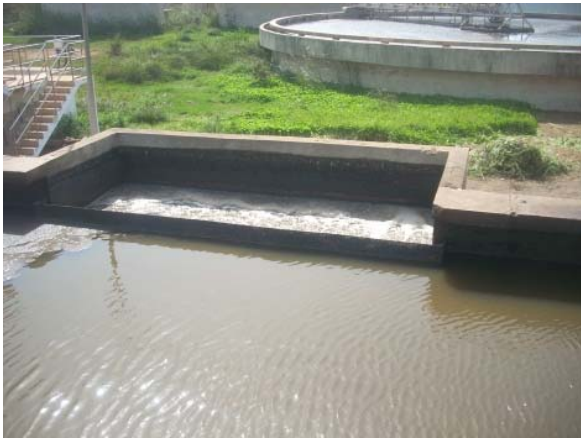
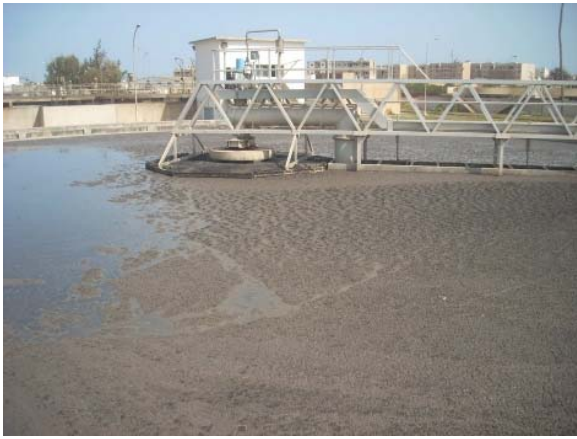
<p>Local des armoires électriques des agitateurs du bassin anoxie inondé - DANGER</p>	<p>Vue générale des moteurs et des garde-corps sur passerelles</p>

<p>Bassin de dégazage : Fonctionnement hydraulique correct (remontée de l'effluent)</p>	<p>Vue générale du pont racleur avec accumulation de boue dans les clarificateurs du à l'absence de pompage des boues liée à la panne électrique prolongée</p>

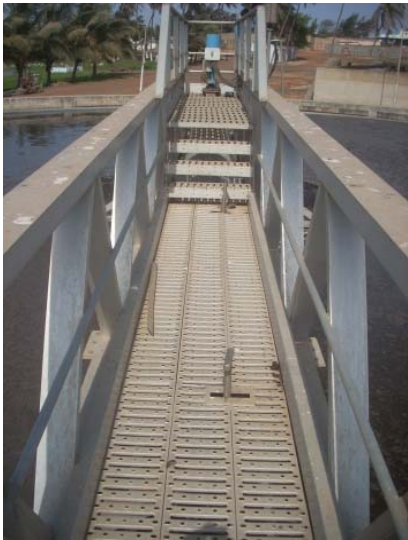
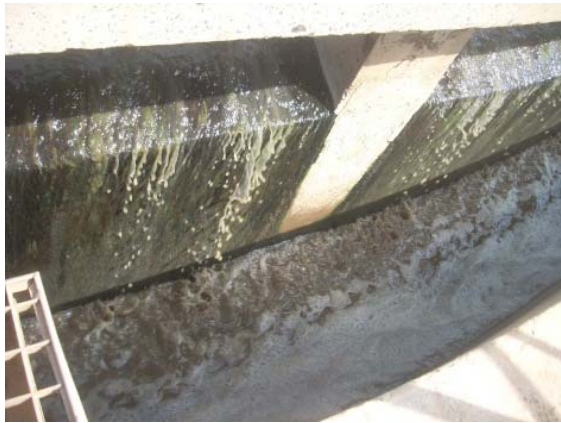
<p>Etat correct du pont racleur – suceur du clarificateur</p>	<p>Départ de boue dans l'effluent traité</p>
<p>CONCLUSION</p>	<p>Etat général : correct mais une inspection des béton des poteaux des passerelles, et des bétons sous dalle des passerelles devrait être exécutée</p> <p>Le local des armoires électriques des agitateurs doit être sécurisé par rapport au risque d'inondation (rehaussement en béton des seuils de la porte d'accès)</p> <p>Les moteurs des agitateurs devraient être tour à tour démontés pour maintenance et reprise de la peinture sur les carcasses des moteurs</p> <p>La vis de recirculation des boues doit être remise en fonction.</p> <p>Les départs de boue du clarificateurs sont liés à la panne électrique, aucune conclusion ne peut être tirée sur ce sujet</p>

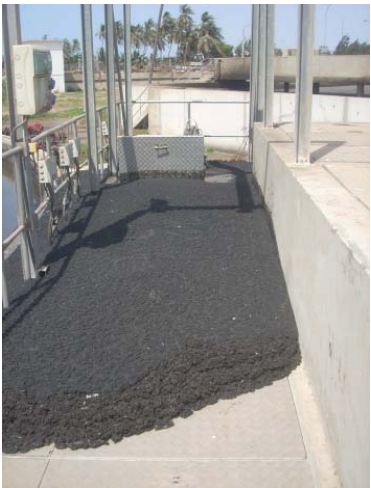
<p>Débordement de boue de la bache de pompage commune de recirculation et d'extraction des boues</p>	<p>Accumulation des boues dans le clarificateur</p>
<p>CONCLUSION</p>	<p>Etat général : correct (les ouvrages sont neufs). La file biologique est sollicitée au-delà de sa capacité nominale, les surverses finales des clarificateurs sont complètement noyées. Cet état s'était aggravé, le jour de la visite, par l'absence d'extraction des boues. Il est impératif de limiter l'alimentation de la file F2 à sa capacité nominale de 8 300 m³/j en favorisant le by-pass du surplus au niveau du répartiteur N°1</p>

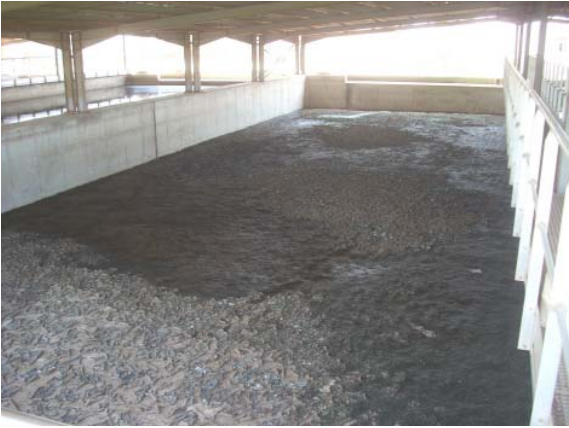
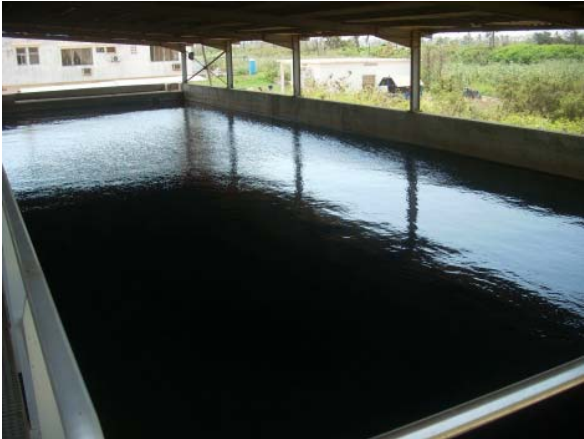
Filtres vidés avec dépôt sur la partie supérieure	Filtre rempli et en cours de fonctionnement

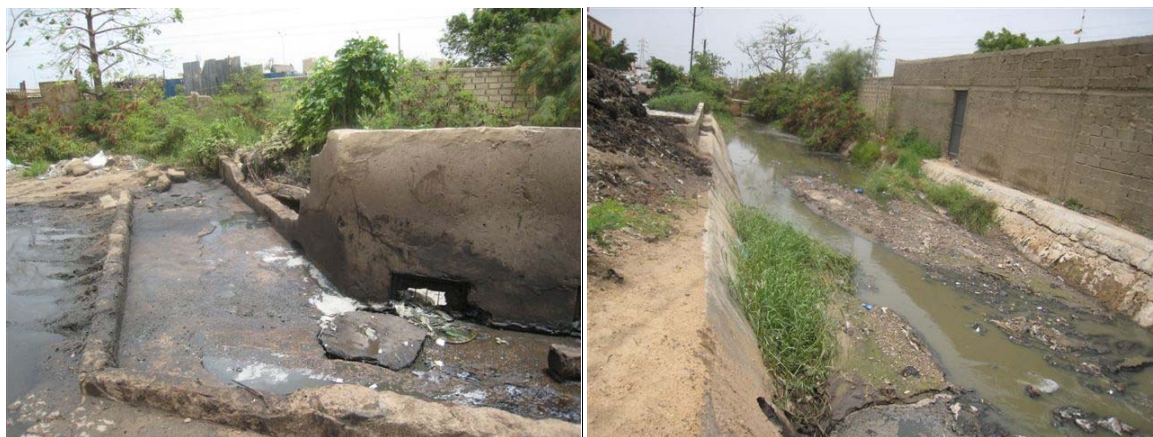
Tel illustré sur les photos ci-dessous, les parois des murs sont complètement délabrées et devraient céder à tout moment. Les boues sont de temps en temps évacuées du décanteur entassées à côté, se retrouvant avec le vent ou la pluie dans le canal VI qui reçoit également le trop plein de matières de vidange.

Déposante de Bel Air avec à droite le canal VI qui passe à côté

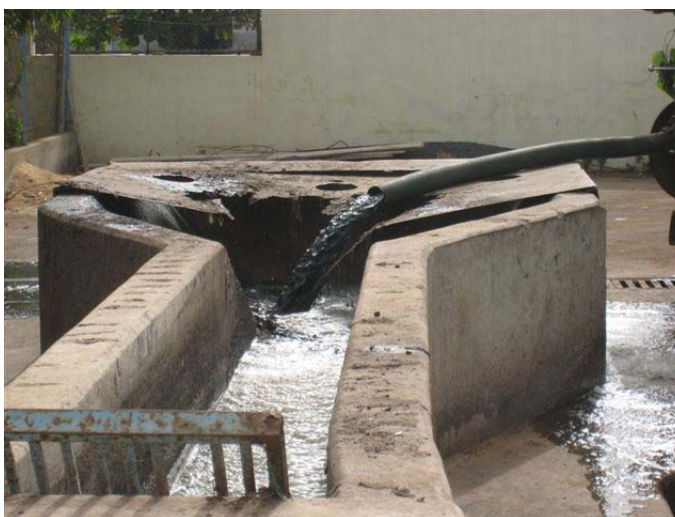
Réceptacle dépositrice de Cambérène

- Le couvercle en tôle destiné à éviter le débordement des boues du réceptacle est largement corrodé du fait de l'agressivité des eaux. Il en est de même pour la benne en métal.
- La grille qui comporte uniquement des tiges verticales en acier HA16 a remplacé la grille maillée initiale qui était souvent colmatée, empêchant l'écoulement correct des boues.

Toutefois, en raison du manque d'espace de manœuvre, seul 2 camions peuvent dépoter simultanément. On observe alors de longues files dehors occasionnant des désagréments aux usagers de la route de Cambérène. Il est donc souhaitable, dans les aménagements futurs, de prévoir autant d'espace que possible pour la manœuvre et le rangement des camions qui doivent dépoter.

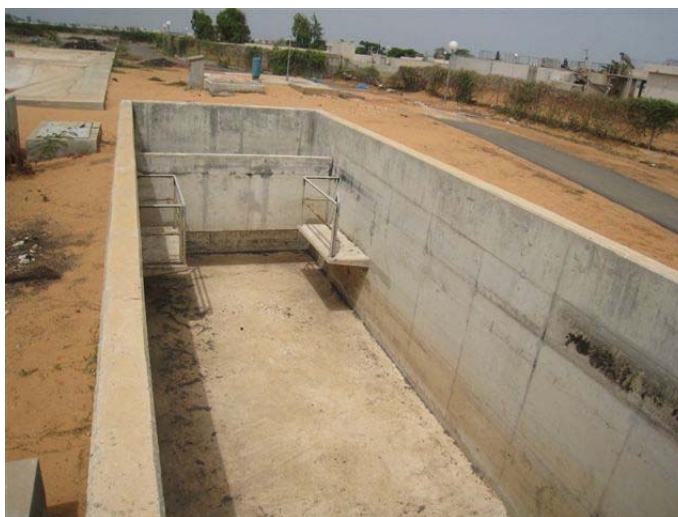
Bassin de sédimentation déposante des Niayes à l'arrêt

Actuellement en arrêt provisoire pour un changement de pompes, la déposante fonctionnait sur une moyenne de 400 m³/j dépassant de plus de 6 fois son débit de dimensionnement. L'impact sur la fonctionnalité des diverses parties de l'ouvrage mais également sur la station de traitement est réel.

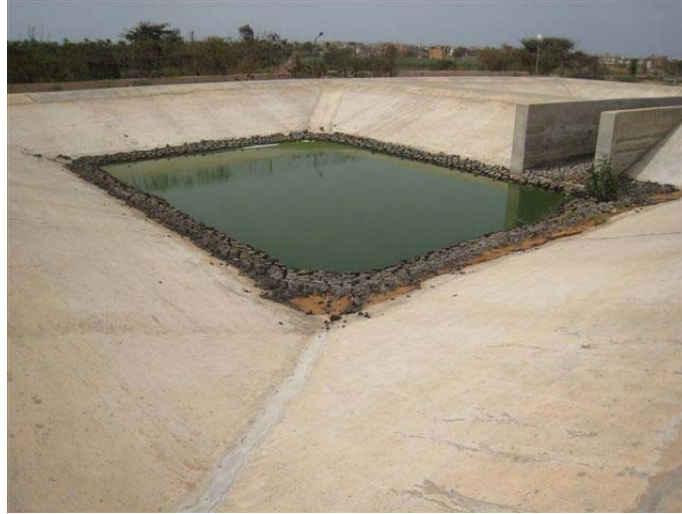
Bassin anaérobie déposante des Niayes

- Le calage de la sortie commune des bassins anaérobies qui semble très bas, laissant un important volume de bassin inutilisé.
